| Datum | 30.07.2021 |
| Fahrzeug | Saab 9-3II Cabrio 2.0T (B207R Aero) |

Prüfprotokoll – Einspritzventile

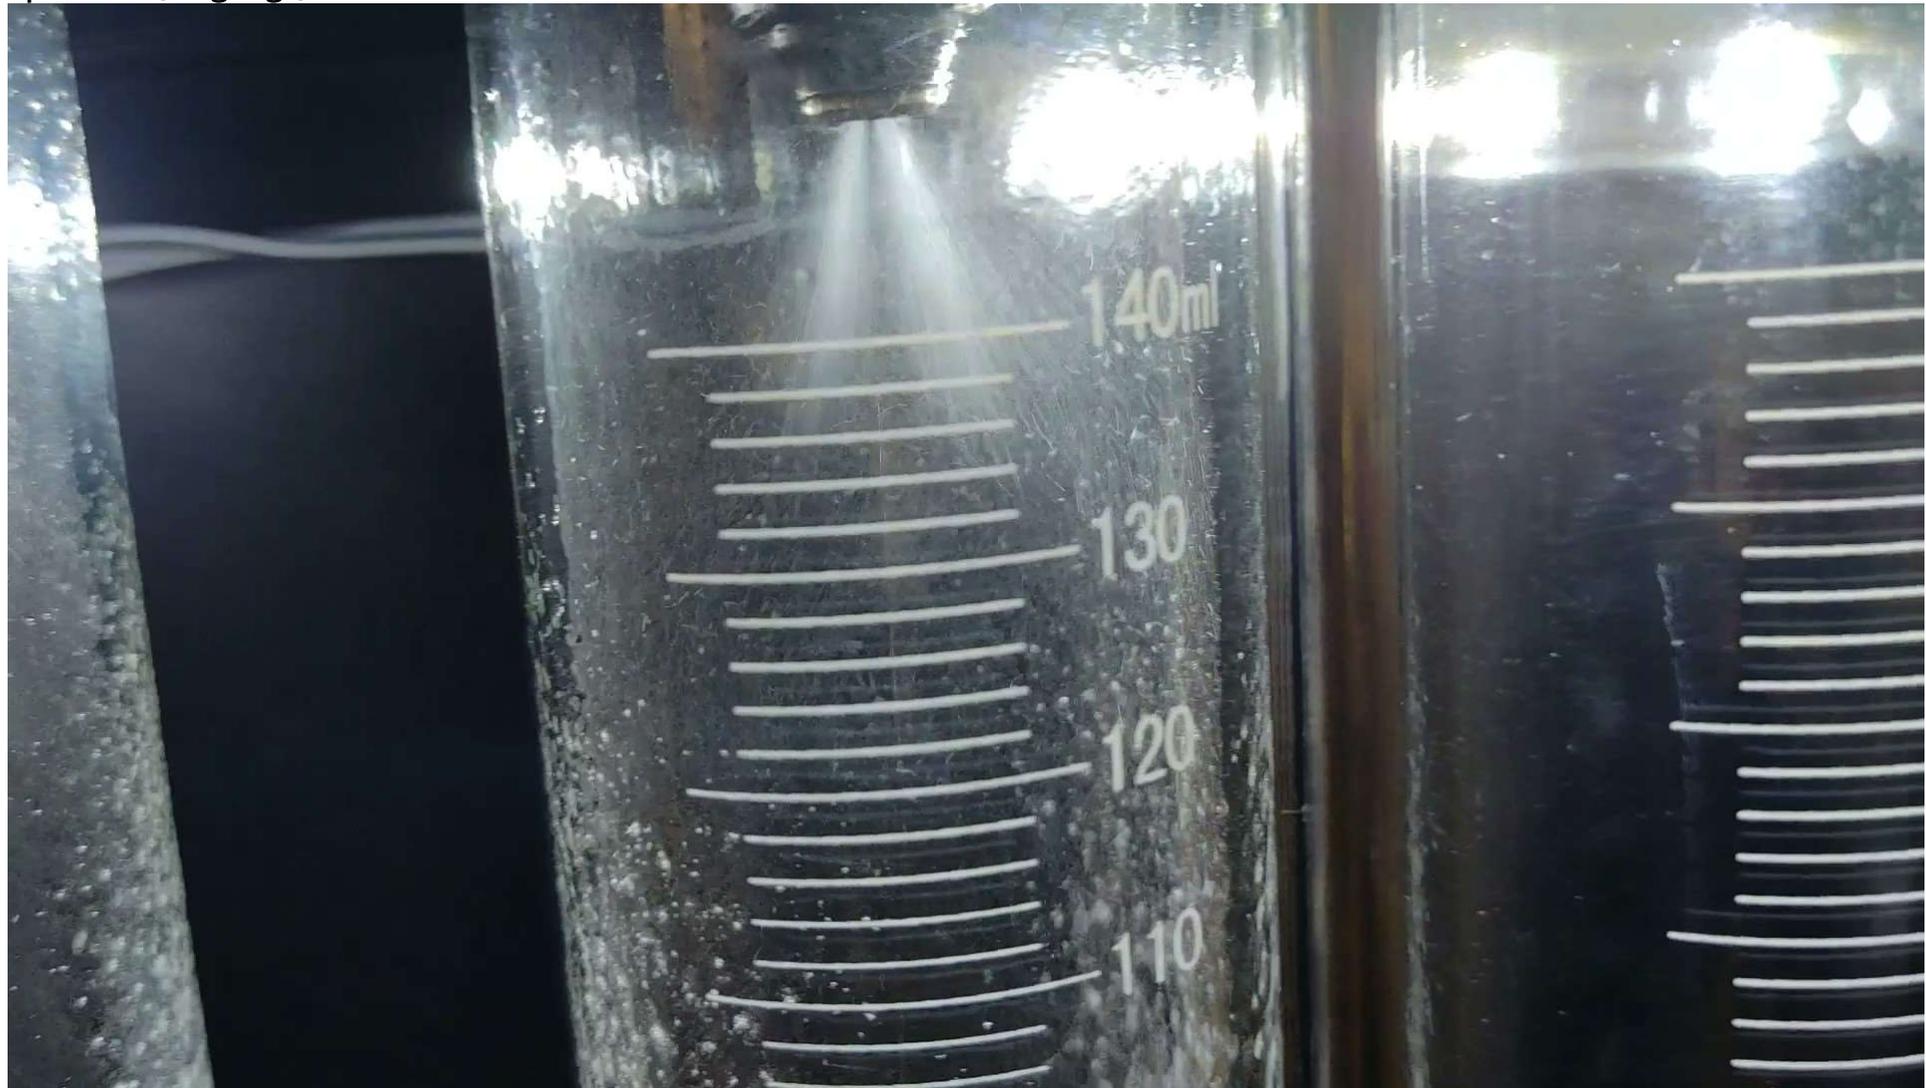
Spritzbild (Eingangs)

| Auffälligkeiten | Schlechter Motorlauf, insbesondere unter Last. Verdacht auf Undichtigkeit. |
| Bemerkungen | Dichtring Injektor 2 nicht vorhanden. Ultraschallbad (1:10) ohne Wirkung, erst nach weiteren 10 Minuten (statisch) und 5 Minuten (1:3) mit Signalmodellierung, sowie zweifacher Rückwärtsspülung Verbesserung messbar. Dichtringe Richtung Auslass stark porös. |

| Zylinder | 1 | 2 | 3 | 4 | 5 (Referenz) | 6 |
|---|---|---|---|---|---|---|
| Spritzbild | Akzeptabel | Akzeptabel | | | OK | |

2x Ultraschallreinigung Dauer: 25 Minuten (1x10 Minuten bei 1:10; 1x10 (statisch) und 1x5 Minuten bei 1:3)
2x Reverse Flushing

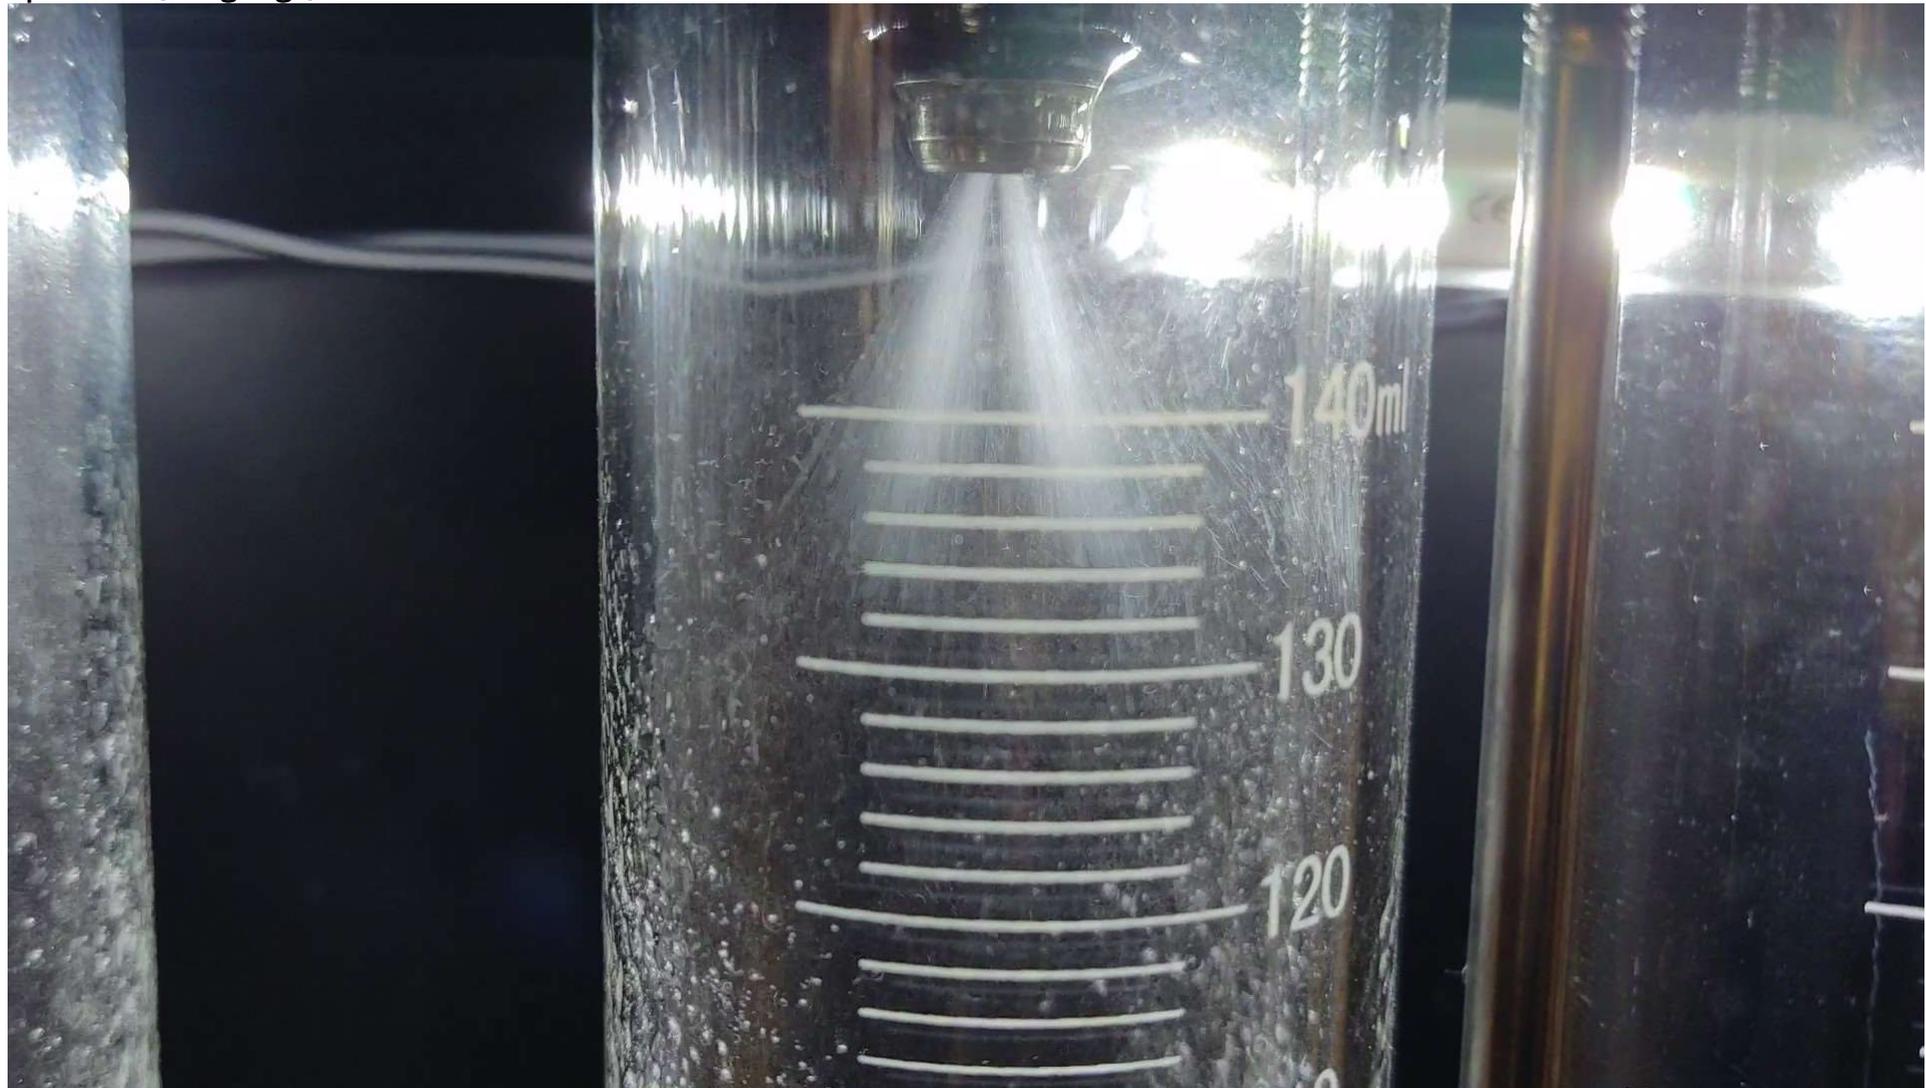
Spritzbild (Ausgangs)

| Zylinder | 1 | 2 | 3 | 4 | 5 | 6 |
|---|---|---|---|---|---|---|
| Spritzbild | OK | OK | | | | |
